# Geijersgården i Uppsala

Särtryck ur Uppland 1984

OLA EHN

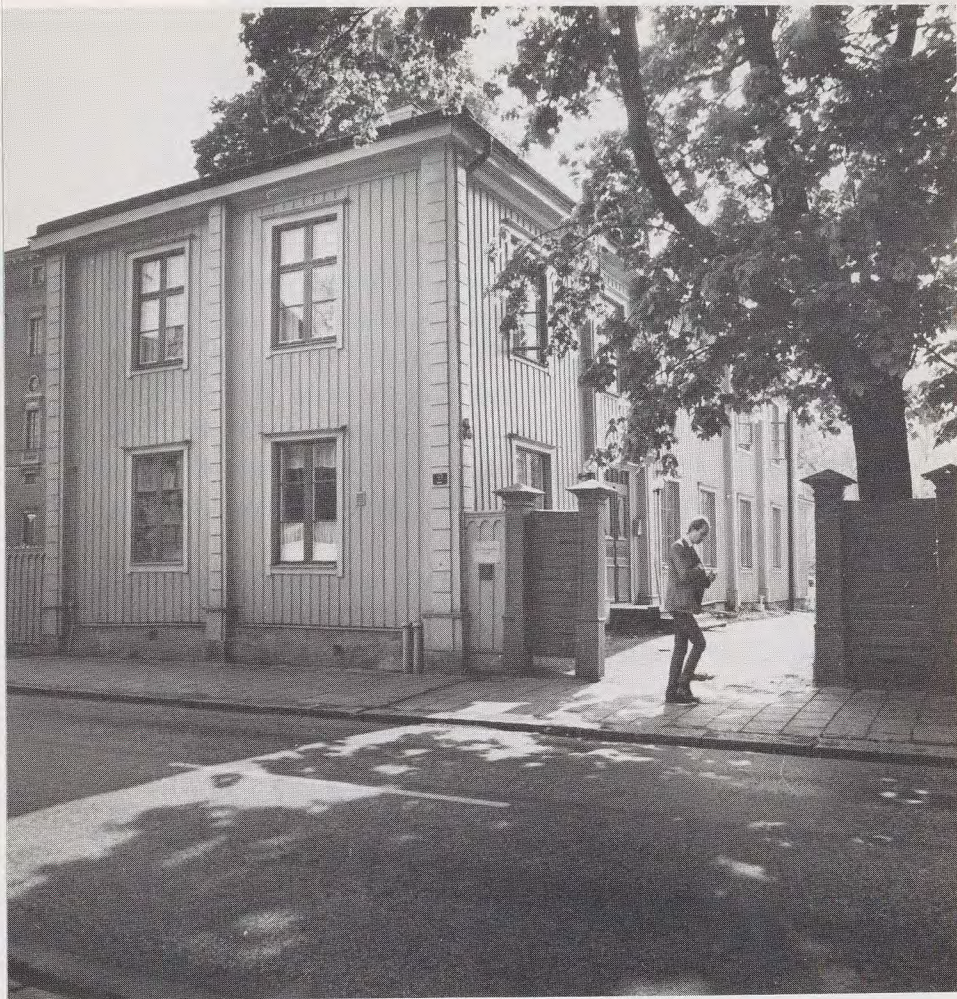
Bild 1. Geijersgården. Huvudbyggnaden sedd från Övre Slottsgatan. Foto Tommy Arvidson 1984.

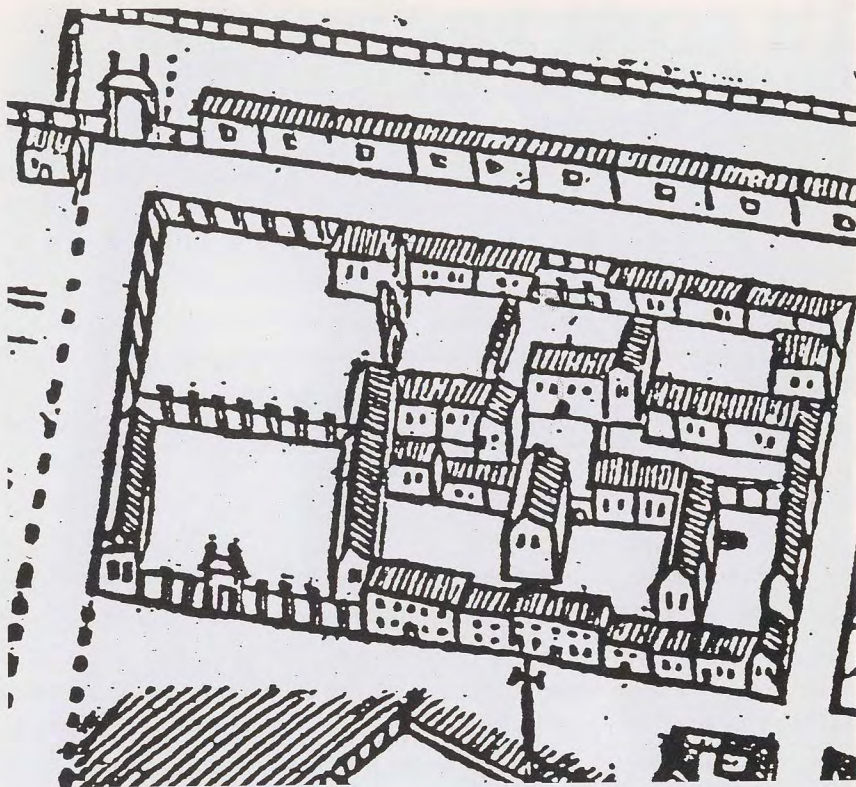
Bild 2. Slottskvarteret 1679. Uppförstorad detalj av huskarta i Olof Rudbecks *Atlantica*, Atlasbandet. Kvarteret avgränsas till vänster av Drottninggatans förlängning fram till Fjärdingstullen på nuvarande Carolina Redivivas plats. Längst till vänster i kvarteret ligger dåvarande landshövdingegården. Omedelbart till höger därom ses den fastighet som idag motsvaras av Geijersgården.

Innan vi går in närmare på Johan Brauner och dennes bygghus på 1730-talet skall fastighetens tidigare historia något beröras. Det s. k. Slottskvarteret, inom vilket Geijersgården ligger, utlades på 1640-talet i samband med den stora stadsplanereglering som då genomfördes i Uppsala. Området var tidigare obebyggt och utgjorde en del av det stora s. k. Kungsgärdet sydväst om staden. Från början sträckte sig kvarteret från Åsgränd ända fram till Drottninggatan och Fjärdingstullen på nuvarande Carolina Redivivas plats. Den på 1640-talet nyutlagda tomt, som i stort motsvarar den nuvarande Geijersgården och som under lång tid haft beteckningen tomt nr 3, skänktes 1650 av drottning Kristina till landsskrivaren Olof Larsson. Denne hade redan då nyttjat gården några år och sannolikt också uppfört hus här. Om den av Larsson uppförda bebyggelsen vet vi inte mer än vad som kan utläsas av Olof Rudbecks huskarta från 1679, bild 2.

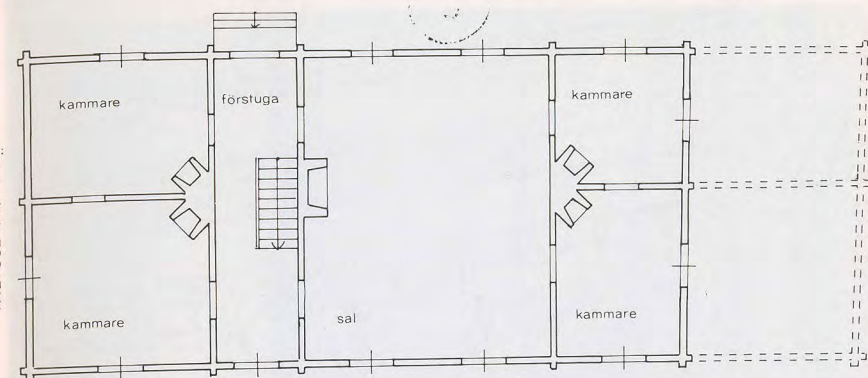
Bild 3. Geijersgårdens huvudbyggnad. Bottenvåningens ursprungliga planlösning. De senare tillbyggda västra gavelrummen har streckats. Rekonstruktion. Skala 1:200.

alltjämt bevarad. Den utgör exempel på den ur parstugan utvecklade plan, som blev vanlig under 1600-talet och som också tillämpades ett stycke in på 1700-talet innan den karolinska, s. k. sexdelade planen slog igenom på allvar i de mer representativt utformade bostadshusen av trä. Kännetecknande för planen är bl. a. den stort tilltagna salen av samma bredd som huset och den smala, genomgående förstugan därintill. Kök fanns inte i huset från början. För köksfunktionerna fanns istället en särskild byggnad på gården, ett förhållande som förr var vanligt på herrgårdar och på större ämbetsmannagårdar i städer.

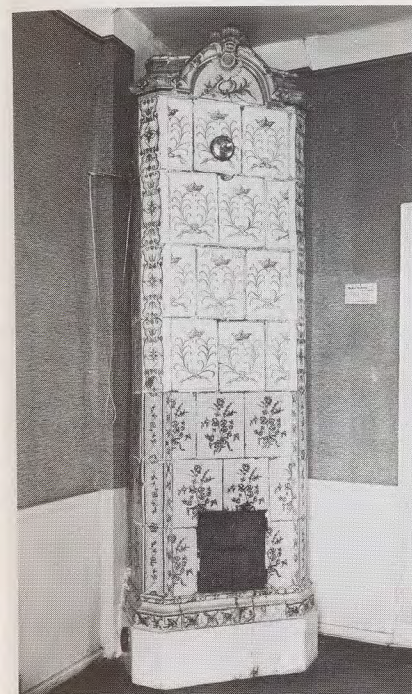
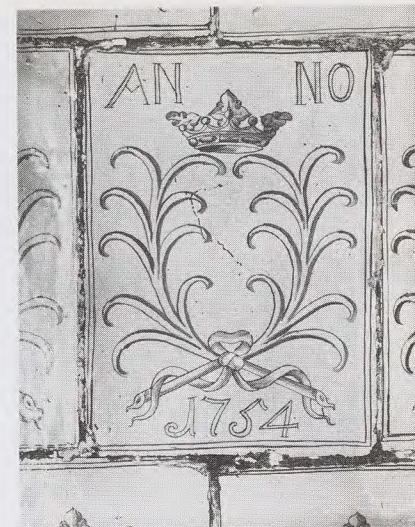
Bilderna 5 och 6. Kakelugn med blå dekor på vit botten med kakel från två olika ugnar, av vilka den ena daterats 1754. Ugnen som stod i en av bottenvåningens kammare förstördes vid branden 1982. Foto Nordiska museet.

föra det ännu välbevarade tvåvåningshuset med gavel mot Övre Slottsgatan. Sannolikt var det i detta sammanhang som Ihre också byggde om Brauerska huset på tomt nr 3 och gjorde detta till en mer tidsenlig bostad. En blådekorerad kakelugn med året 1754, som fram till branden stod i bottenvåningens västra hörnrum, torde ange året för ombyggnaden. Möjligen hade Ihre redan tidigare låtit bygga till de västra gavelrummen. Geijersgårdens huvudbyggnad bör alltså ha fått sin nuvarande omfattning 1754. Till det yttre erhöll den samma form som det nyuppförda bostadshuset på granngården i norr. Kanske ville Ihre forma de båda byggnaderna som pendanger.

Vid ombyggnaden 1754 förhöjdes huskroppen. Invändigt ökades också takhöjden i alla rum ca 50 cm och flyttades fönstren upp. Samtidigt uppsattes vitlimmade brädtak i de flesta rummen. Den mest påtagliga nyheten som introducerades var kakelugnen. Med denna nya typ av värme-

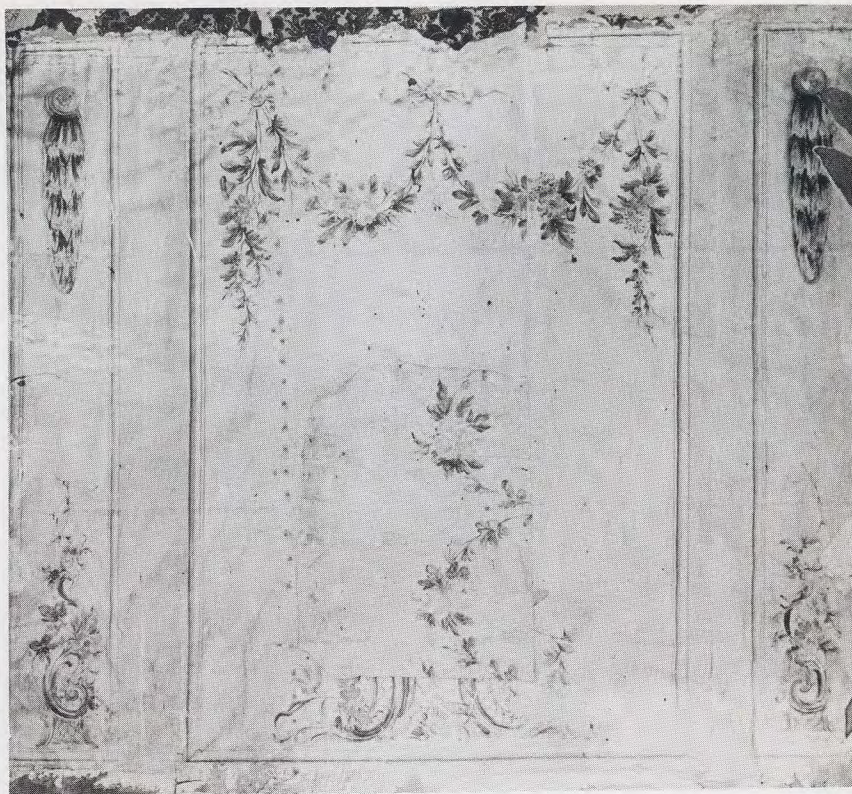
Bild 7. Tapet daterad till 1780-talet och påträffad i sekundärt läge vid Nordiska museets undersökningar 1934. Sannolikt satt tapeten från början i övervåningens stora sal. Foto Nordiska museet.

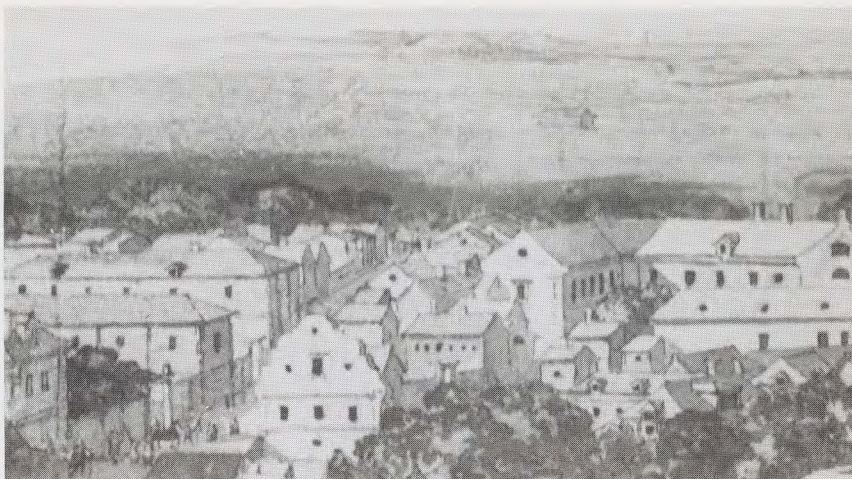
Bild 9. Utsikt över (Övre) Slottsgatan från slottet 1792. Detalj ur Jean Louis Desprez' ritning till nytt slottsprojekt, Uppsala slott. Längst till vänster vid Slottsgatan ses gaveln till landshövdingens stall, som fram till omkr. 1820 låg i hörnet av Drottninggatan och Slottsgatan. Till höger därom ses den dåvarande Wibergska gårdens, sedermera Geijersgårdens, ekonomilänga och huvudbyggnad jämte annexbyggnad, alla med valmade sadeltak. Foto Sven Österberg.

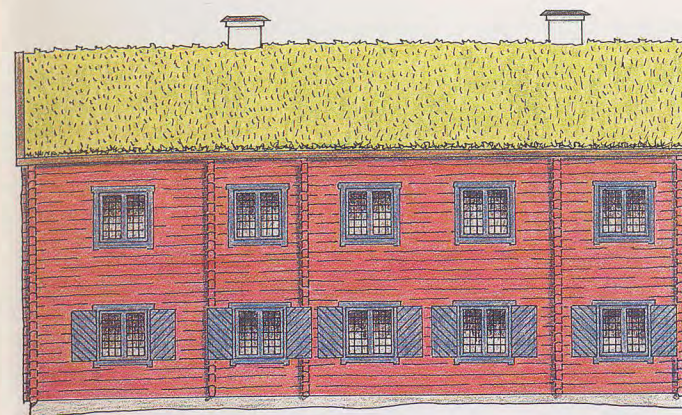
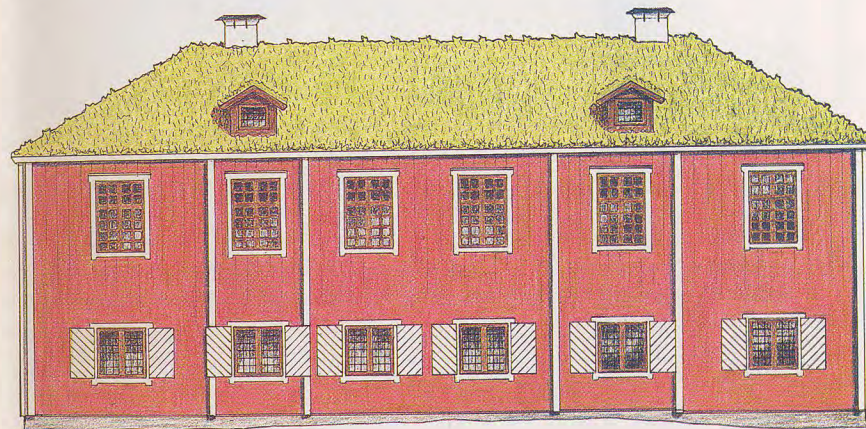
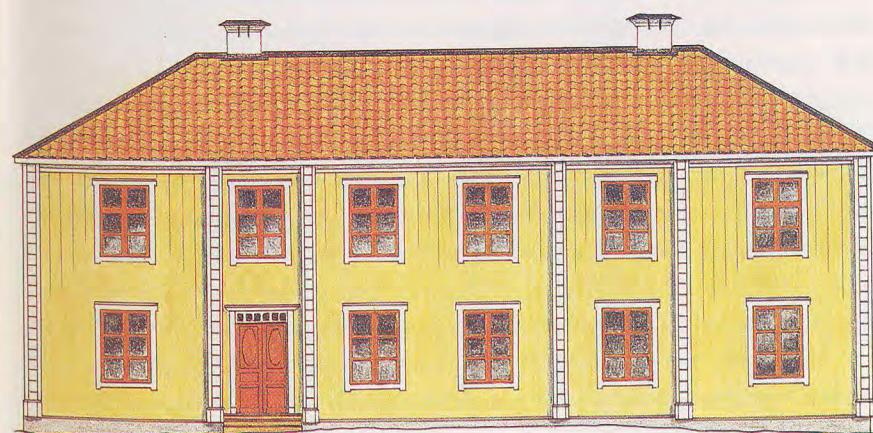
Geijersgårdens huvudbyggnad. Fasaden mot norr vid tre olika tidpunkter: 1730-talets slut (upptill), 1790-talets slut (i mitten) och omkr. 1850 (nedtill). Rekonstruktioner och ritningar av förf. med ledning av dels uppmätningar och iakttagelser gjorda vid byggnadshistoriska undersökningar 1934 och 1982, dels brandförsäkringsvärderingar. Belägg för att de yttre fönstersnickerierna från början var gråblå på just denna byggnad saknas. Denna färgton förekom dock på många andra samtida trähus i Uppsala. Under den tid E. G. Geijer ägde fastigheten, dvs. 1837–46, var den tidigare rödfärgade panelen målad med en vit slamfärg, vilket gav en rödviolett ton. Yttertakets tegel hade kvar takkuporna. Entrén mot norr och de höga fönstren i bottenvåningen tillkom 1837. Skala 1:200.

Utvändigt var byggnaden klädd med hyvlade och spåntade bräder, som var rödfärgade. Denna panel påträffades 1982 närmast det rödfärgade timret och under två omgångar senare tillkomna brädbeklädnader. Till den rödfärgade panelen hörde knutbrädor målade med vit oljefärg. Detta är f. ö. det äldsta kända exemplet i Uppsala på ett rödfärgat trähus med vita knutar. Yttertaget var till vissa delar fortfarande täckt med näver och torv, men på en del partier förekom bräder. På yttertaget fanns

däremot hade fönstren samma storlek som idag även om fönsterrutorna var mindre. En intressant detalj som meddelas i värderingsinstrumentet är att entrén till huset, som fram till 1837 låg på södra sidan, uppges ha haft utvändiga foder "utsirade med räfflade postamenter och quadror". Dylka dörrumfattningar är ganska okända företeelser i 1700-talets Uppsala. Kanske kan man se den aktuella snickeridetallen som ett uttryck för högre ambitioner beträffande exteriörens utformning än vad som annars var vanligt på stadens trähus under den aktuella perioden.

Viktiga förändringar som påverkade exteriören var att bottenvåningens fönster gjordes högre samt att entrén flyttades från den södra sidan till den norra. Samtidigt insattes överallt nya, tre rutor höga fönsterbågar. I övrigt gjordes utvändigt endast vissa lappningar av ytterpanelen från 1700-talet och ströks denna med en vit slamfärg. Enligt Johannes Sundblad såg huset inte så prydligt ut på 1840-talet. Väggarna såg "ur-

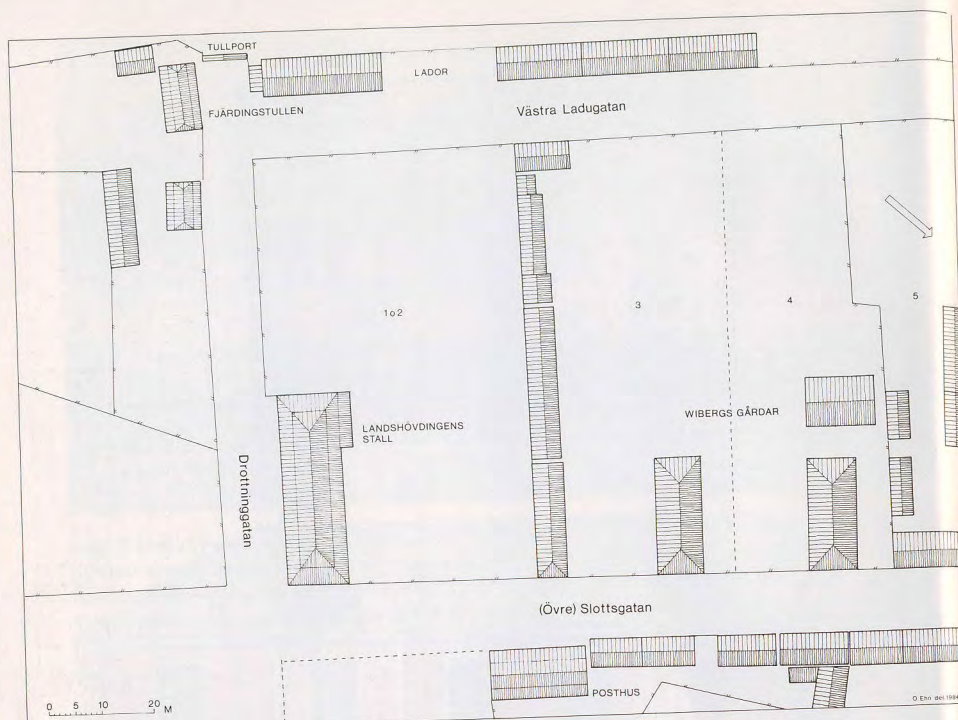
Bild 10. Södra delen av Slottskvarteret och området närmast söder därom år 1800. Kvarteretsplan utarbetad av förf. med ledning av Erik Andrén 1935, äldre tomtmätningar, byggnadssyner m. m. Jfr bilderna 2 och 11.

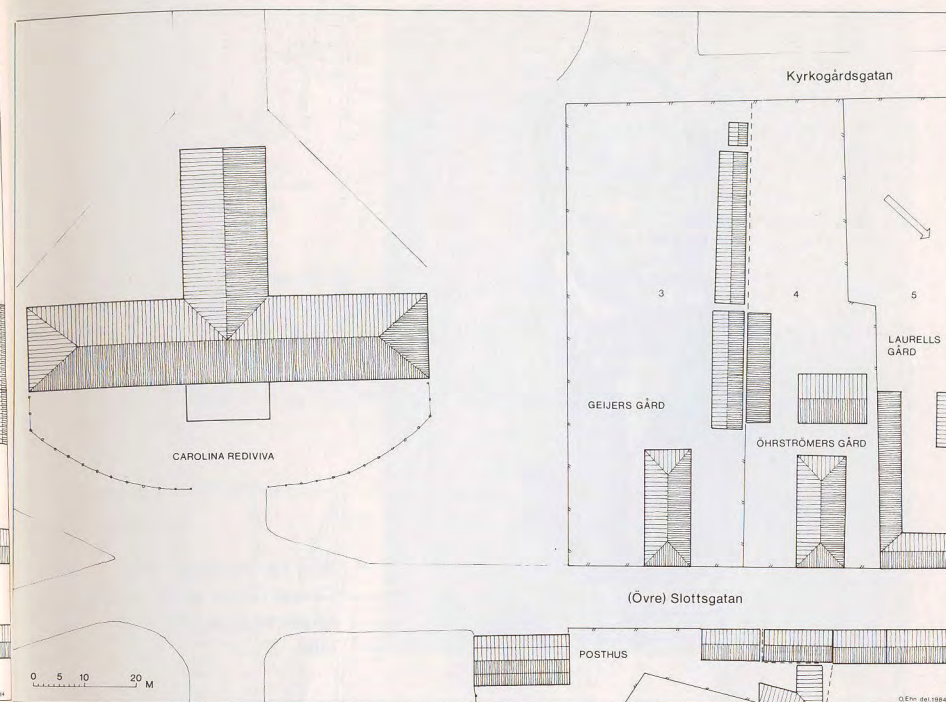
Bild 11. Södra delen av Slottskvarteret samt området söder därom på 1840-talet. Kvarteretsplan utarbetad av förf. med ledning av äldre tomtmätningar, byggnadssyner m. m. Jfr bild 10.

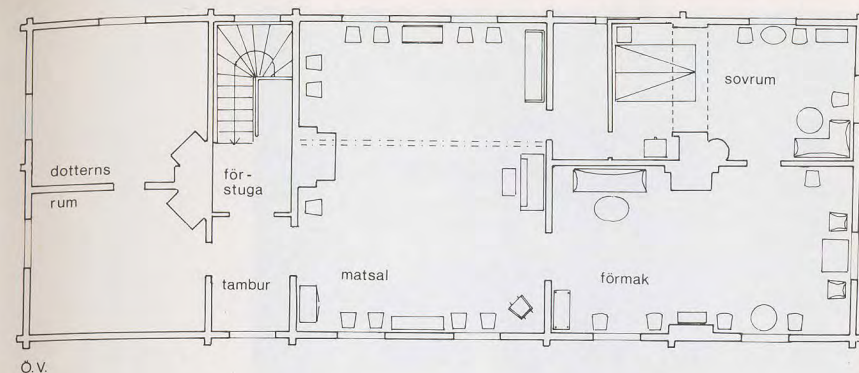
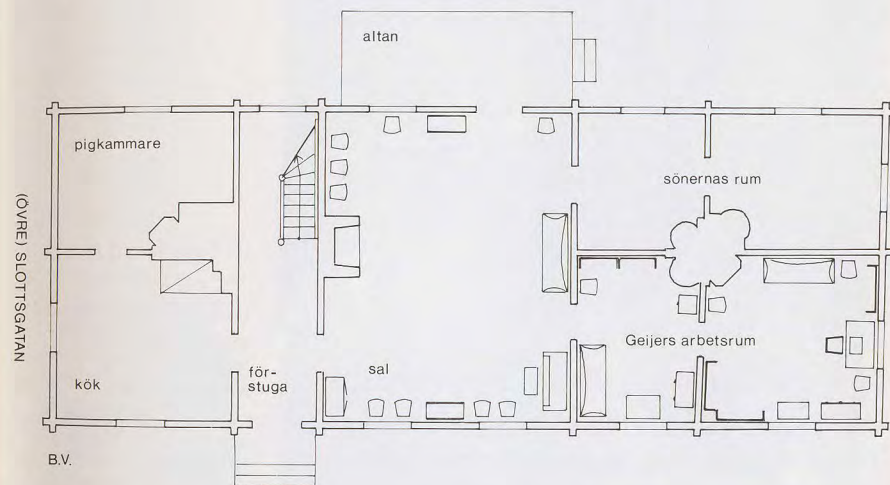
Bild 13. Planlösning och möblering i huvudbyggnadens båda våningar under Erik Gustaf Geijers tid. Övervåningens stora sal, som användes som daglig matsal och som i början av den Geijerska tiden var uppdelad i två rum, var i stort sett möblerad likadant som bottenvåningens sal. Förmaket var möblerat med en soffgrupp, ett spegelbord, en hylla med prydnadssaker, ett fönsterbord och stolar. I sängkammaren stod sängar i alkoven, en kommod, en byrå, en soffgrupp, ett bord och stolar. Bottenvåningens sal var möblerad med vitmålade möbler, två fällbord, en skänk, stolar, en lång soffa och en taffel. Det mindre av E. G. Geijers två arbetsrum hade en soffa, ett bord, en byrå och bokhyllor, medan det större arbetsrummet innehöll bl. a. Geijers stora skrivbord, en soffa och en chiffonjé. Omritning av rekonstruktion i Gregor Paulsson 1950. Skala 1:200.

vudbyggnad var de ursprungliga rummen relativt små. Geijer lät därför göra två större och långsmala rum av de fyra kamrarna i västra delen av övervåningen. Det ena inreddes till salong eller förmak. Till det andra förlades makarnas sovrum, som också kunde komma till användning vid fester eller andra mottagningar.

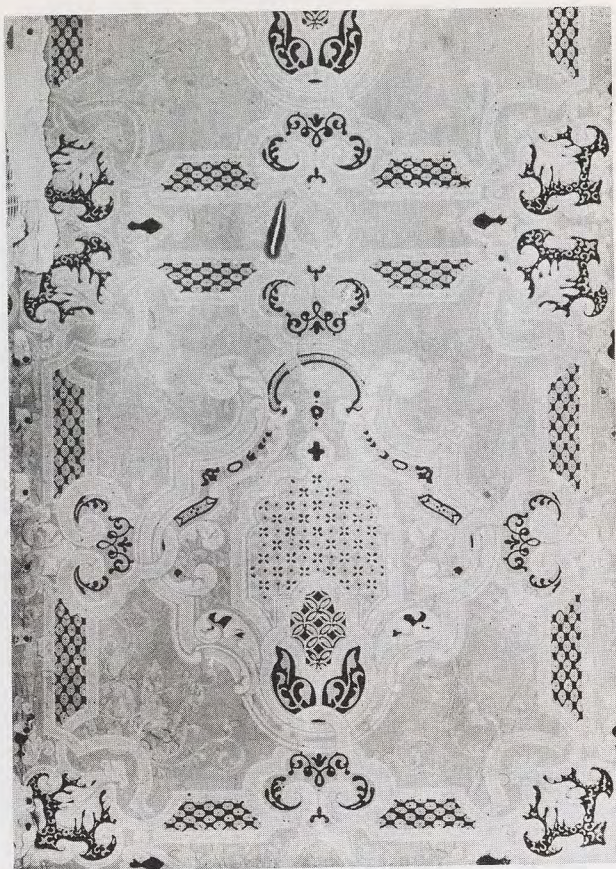
Bild 14. Fransk tapet uppsatt vid Geijers reparation 1837. Mönster i mörkt rödbrunt, ljus grått och vitt. Foto Nordiska museet.

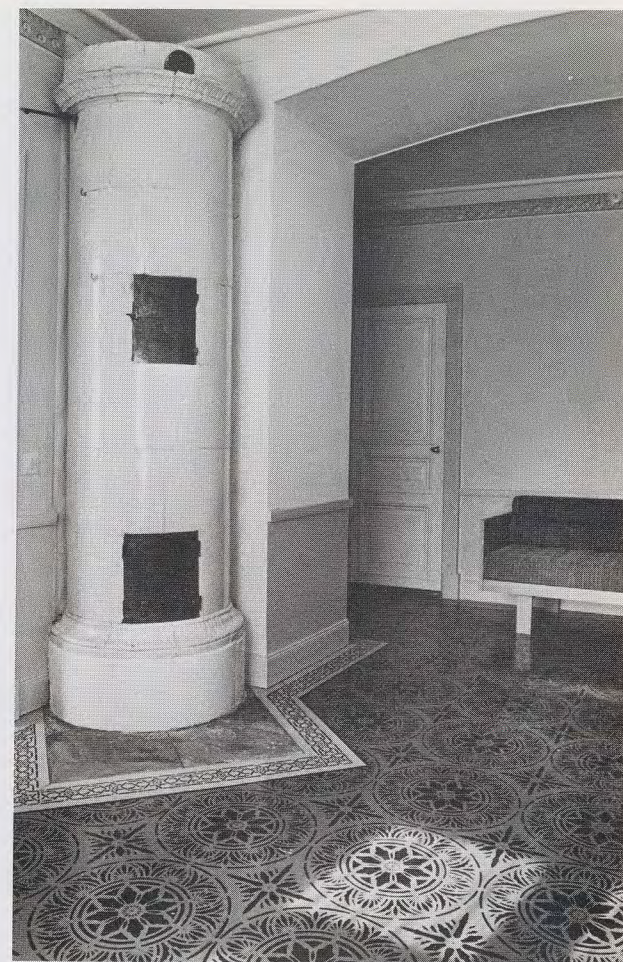
Bild 15. Interiör från Geijers sovrum i övre våningen efter restaureringen 1982. Kakelugnen uppsattes vid den av Geijer företagna reparationen 1837, medan golvet schablonmålning sannolikt tillkom först omkr. 1850. Foto Tommy Arvidson.

Sängkammaren är ett av de utrymmen som idag bäst bevarar karaktären från Geijers tid. Här återfinns den alkovliknande avdelningen för själva sängplatsen liksom den blyglaserade, runda kakelugnen. Ett inslag som på ett alldeles särskilt sätt bidrar till tidsprägel är golvet nu åter-

ställda schablonmålning i olika färger. Vi måste dock räkna med att denna golvmålning liksom de, som tidigare fanns i andra rum, kan ha tillkommit först omkr. 1850, alltså efter Geijers avflyttning.

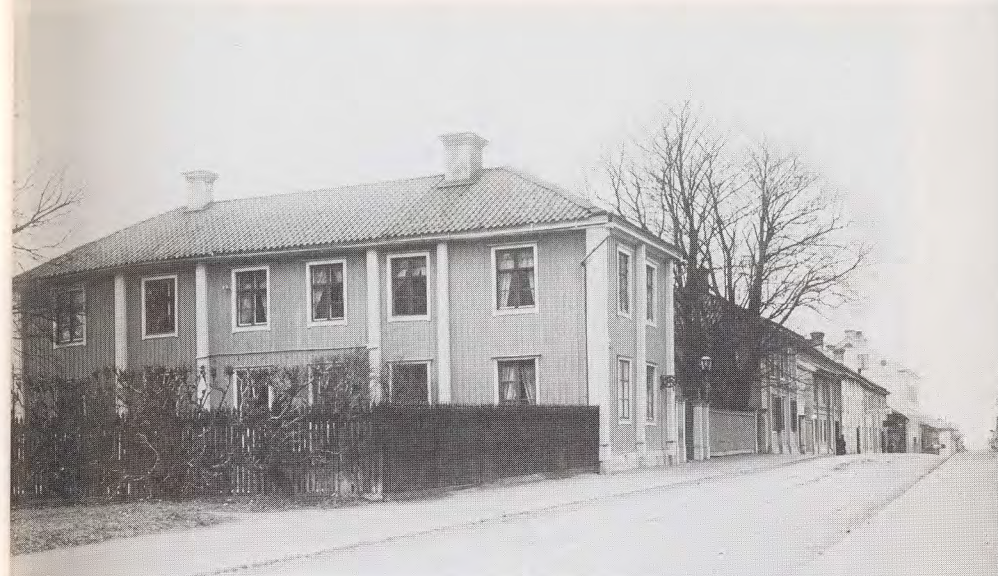
Bild 17. Geijersgården sedd från Carolina-backen. Huvudbyggnadens gulmålade locklistpanel uppsattes 1884. Foto A. Dahlgren 1902.

Hitintills har uppfattningen varit att huvudbyggnadens breda, kvadrerade knutpilastrar och gulmålade panel, som i så hög grad bidrar till byggnadens nuvarande karaktär, skulle ha tillkommit i samband med Geijers reparation 1837. De nyss relaterade litterära uppgifterna om fasadfärgen, vilka överensstämmer med gjorda iakttagelser på den äldsta panelen, liksom uppgifterna i en brandförsäkringsvärdering från december 1837 visar dock att dessa fasaddetaljer måste vara av senare datum. Stilmässigt hör de visserligen hemma i 1840-talet, men uppgifter om en andra ombyggnad under Geijers tid saknas. Samtidigt som de breda knutpi-

lastrarna tillkom uppsattes en ny spontad och hyvlad brädpanel utanpå den första. Den målades med oljefärg i en guldockra ton. Sannolikt inträffade denna ombyggnad vid 1840-talets slut eller 1850-talets början, en period då det var mycket vanligt i Uppsala att man panelade äldre hus och prydde dessa med ibland rikt utformade snickeridetaljer.

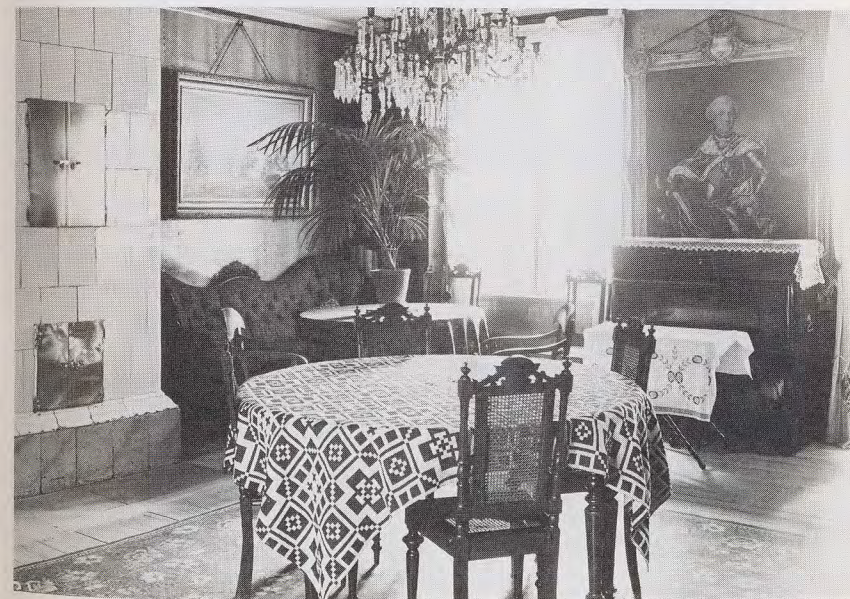
Bild 18. Interiör från bottenvåningens stora sal 1927. Fram till detta år ägdes och beboddes Geijersgården av före överbibliotekarien Claes Annerstedt (1839–1927). Foto Uppsala Fabriks- och Hantverksförening.

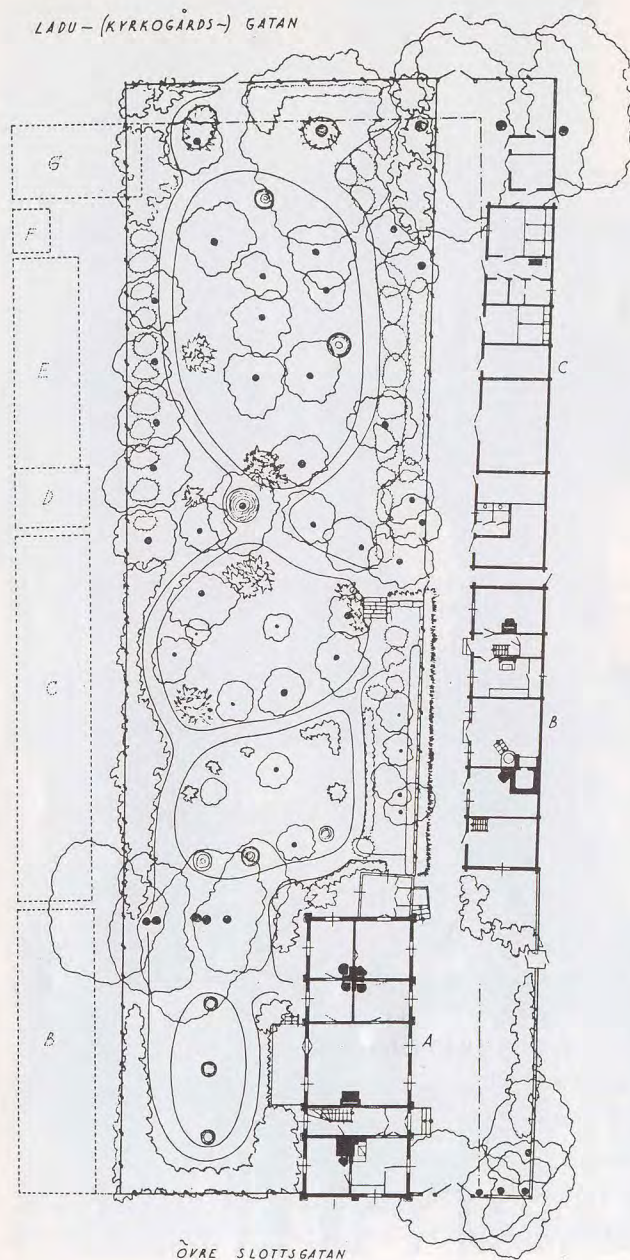
Bild 19. Plan av Geijersgården, uppmätt 1934. Efter Erik Andrén 1935. De prickade huskonturerna vid den gamla södra tomtgränsen till vänster markerar uthusens plats och tomtens utsträckning före den Geijerska tiden. Skala 1:600.
